オズモシスを補修する(2020年4月)

ヨット整備勉強会

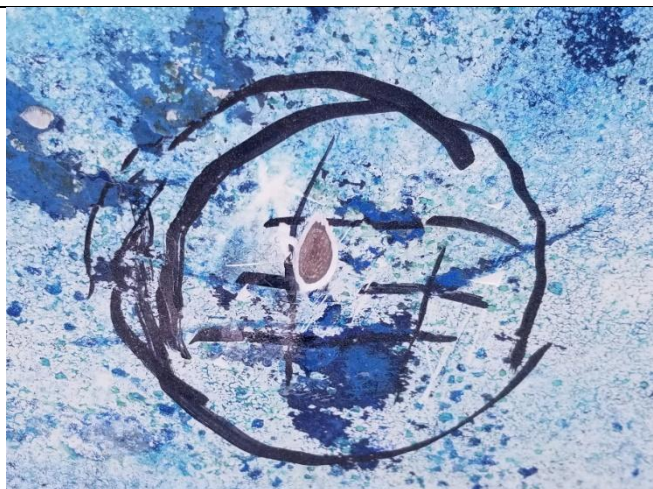
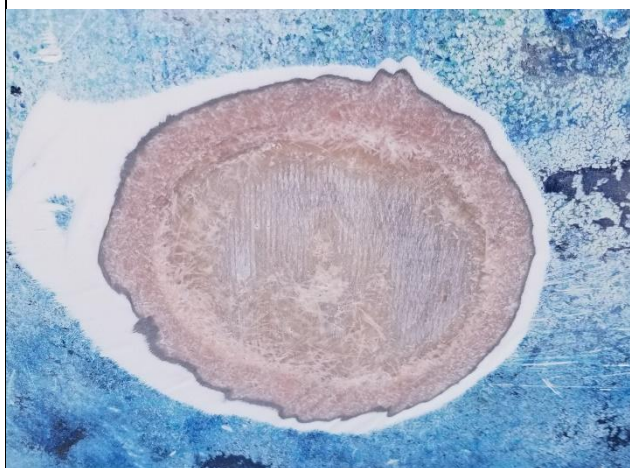
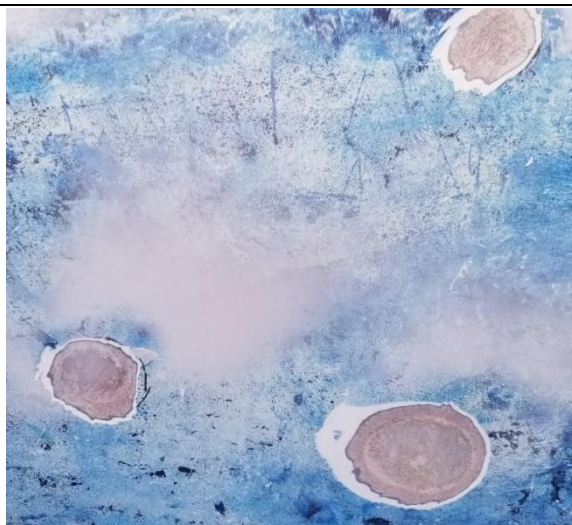
このオズモは初期の(10年前)の小さい症状の時の補修が不備だったので重症化して大きくなってしまった事例です！

大きい物では直径10cm、手で押すとブヨブヨで、穴を開けると臭い水液が飛び出してきた！オズモにマークをして……

チェックしたマーク部分を思い切りよく、十分に削ります。ディスクサンダーにペーパーディスクを使いオズモの部分を潰しながら残さずサンディングする。

高圧洗浄で水洗いして良く乾燥する。
