ジブセールのファーリングは便利で、今やクルージングヨットには欠かせないものですが、トラブルを放置するとフォアーステイが破断してデスマストなど重大な事態に陥ることになりかねません！

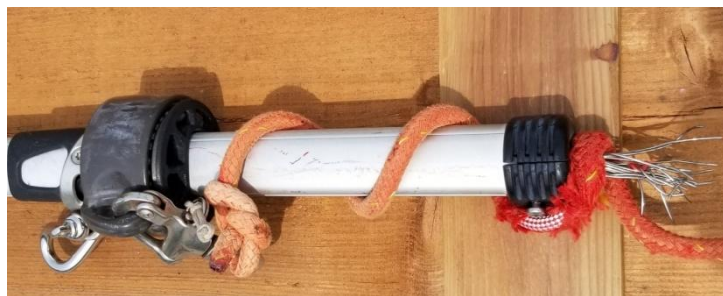
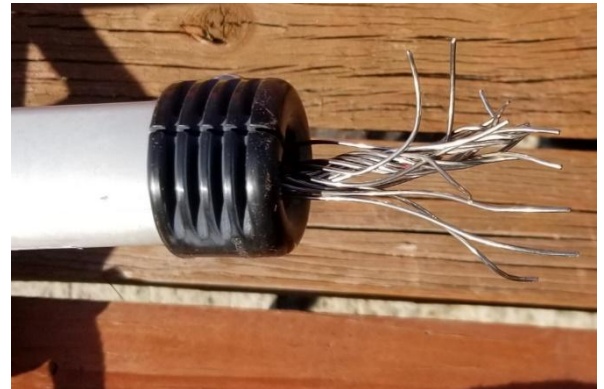
上部で他のハリヤードなどを巻き込んでいる事があります！

無理に回すと、ステーのワイヤがよれて1本ずつ切れて後は一気に破断に至ります。

* 写真のケースは出航前にジブセールを展開して点検したときに、ワイヤーが破断してデッキに落ちてきました！？
.....セ〜リング中でなくてラッキーでした！

ハリヤードが巻き付いた原因は、数年前にファーリングシステムを Selden Furlex 204S に交換したときに右記の設置マニュアルを無視した為に起きました。

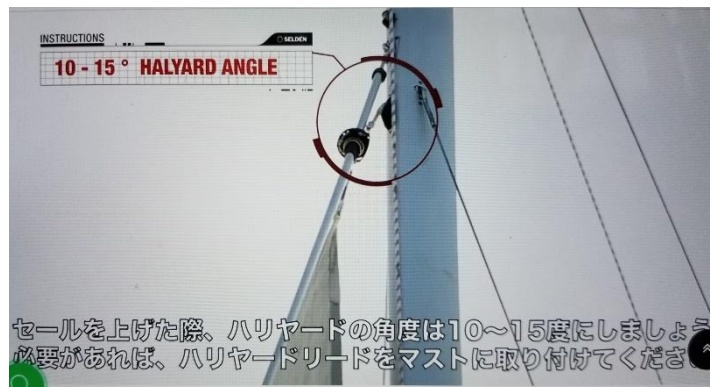
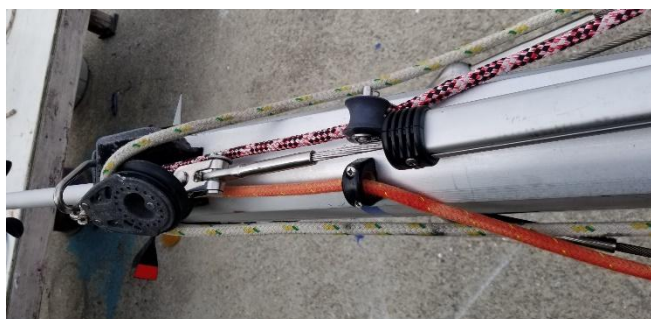
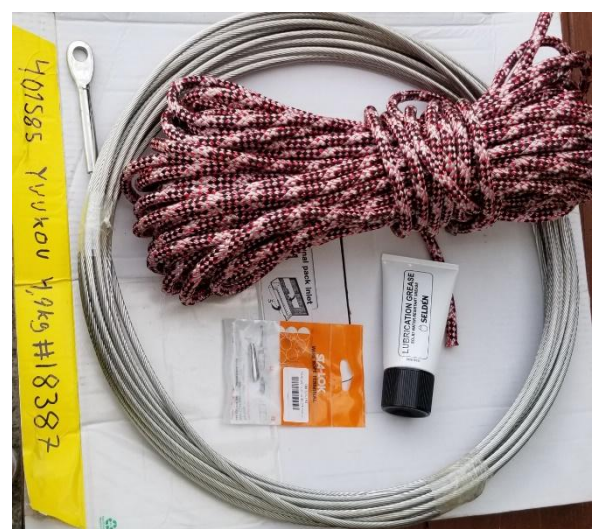
下記は Furlex のリストレナー設置マニュアルの記載です。

ハリヤードリストレナーはブロックやのアイでも代用可能です。(写真下)

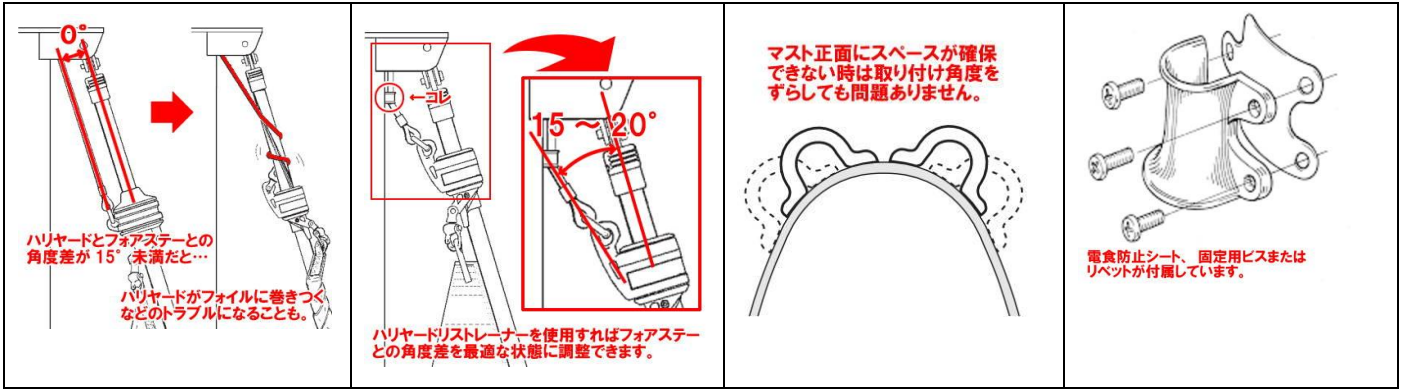
新しいワイヤーとハリヤードを購入 →

* 今回は6mmから7mmのワイヤーに交換、そのためターミナルも交換することになりました。
手順はゆうこうマリンの HP から動画を見ながら簡単に出来ます！
