2YM、3YMの海水ポンプからの水漏れ

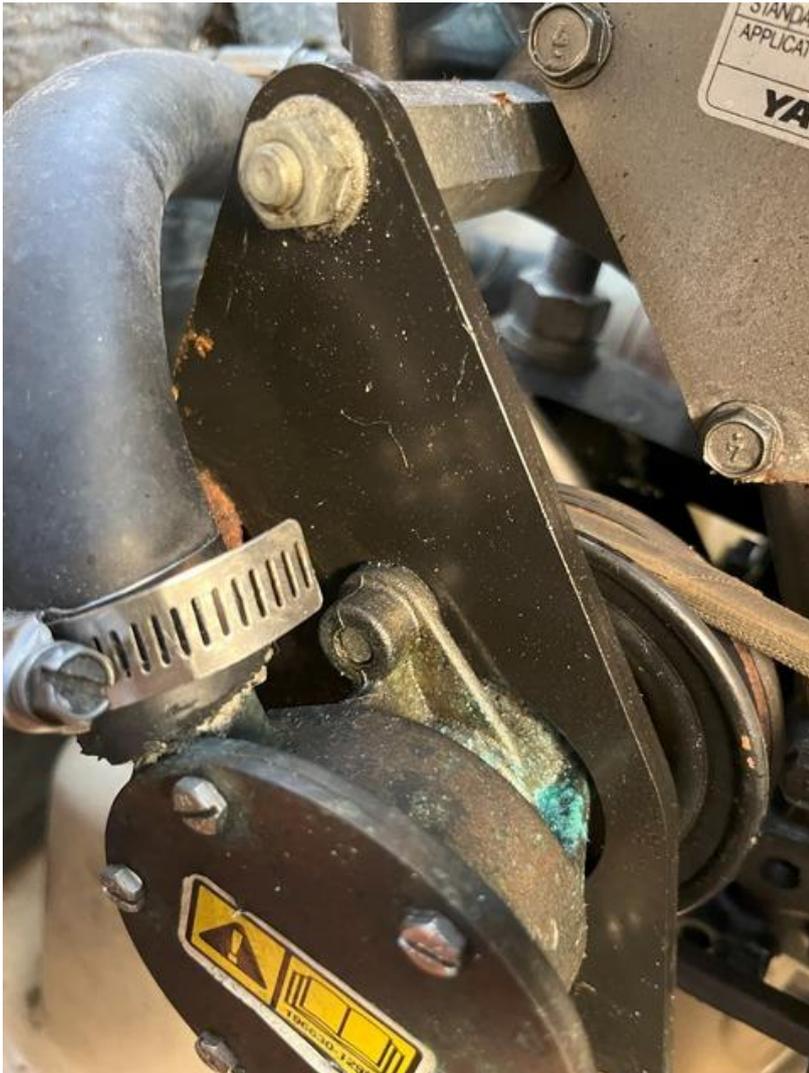
海水が漏れて緑青が出ている

きりり2の海水ポンプから水漏れがあったので、リップシールを交換することになった。2YM15エンジンは、3YM20と同じ海水ポンプだ。前回交換したときは、分解して交換したが、今回は、インペラを外して、そこからリップシールを取り出すことで交換できた。2GMよりYMシリーズになって、改善されたそう。手間と部品代がとてもリーズナブルでしかも簡単になっている。錆を落として海水ポンプを元に戻し、エンジンをかけて水漏れがないことを確認した。

- 1、海水ポンプを外す。
2か所のホースと3か所あるねじを外す。
- 2、インペラーの蓋を取りインペラーを取り出す
- 3、奥にリップシールが見えるので、[ピックアップツール](#)等を使って取り出す。オーリングも取り出す
- 4、新しいリップシールとオーリングに、シリコングリスを塗って、オーリング、リップシールの順に奥に、面一に押し込む。
- 5、インペラーとオーリングをシリコングリスを塗って元に戻す
- 6、海水ポンプをエンジンに取り付ける
- 7、エンジンを動かして水漏れがないか確かめる。

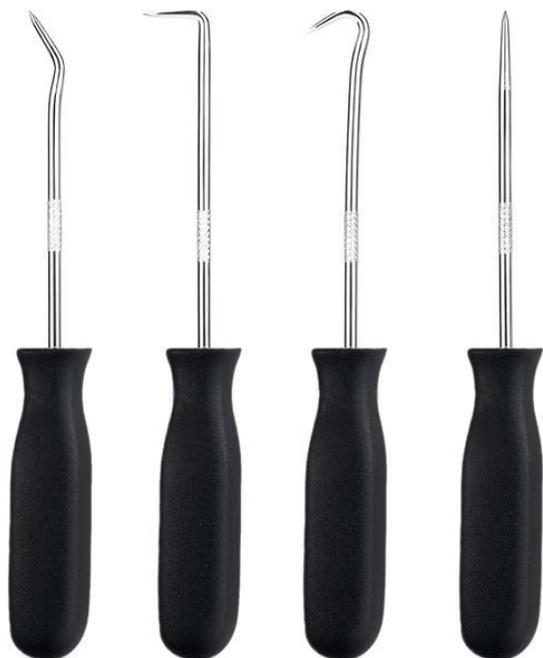
ピックアップツール 安くて便利だ、ホースを外すときに大活躍をする。
