プロペラには主に3種類:ソリッド・フォールディング・フェザリングがあります!  
このヨットはこれまで4枚交換しています!  
当初は2枚フォールディング:後進性能が悪かった  
2枚目はゴリフォールディング:後進性能は向上  
3枚目はエンジンを3YM20に新規換装して、3枚フェザリング:KIWI フェザリングで全て良好だったが……  
4枚目は3枚ソリッド:日本一周を目指して、絶大の信頼性が必須だった!  
しかし微風での帆走性能は落ちるのは致し方ない!  
クルージングを主体にするには機帆走の性能が最優先!

シャフトブラケット:このヨットは 4 本のボルトでしっかりと固定されていて、安心!

## シャフトシール:PSS

ラダーのガタ:30年以上経つと、あちこちにガタが出てくるが、ラダーのガタは何とかしたい・・・

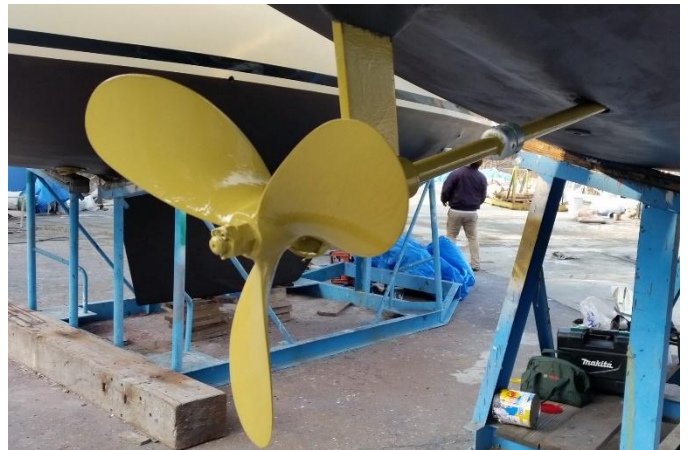
3枚ソリッドペラ (3YM20 に16インチ13° ピッチ)

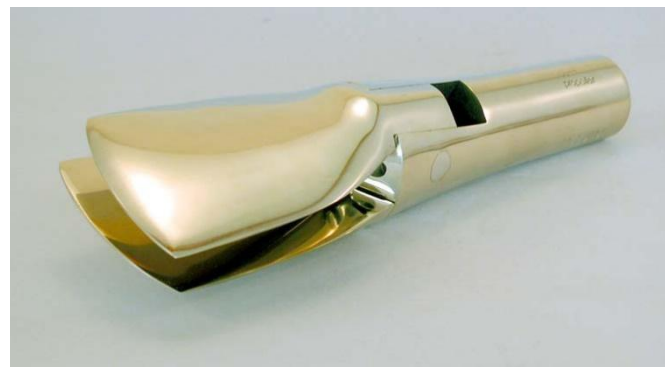
ゴリフォールディング (2枚)

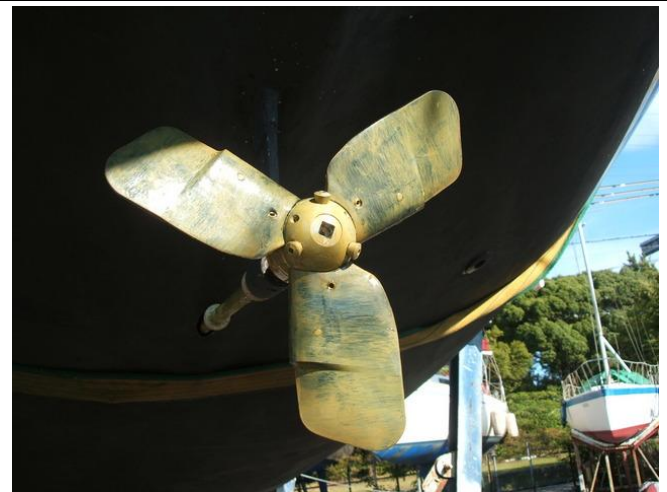
KIWI フェザリング (硬質プラスチック製)

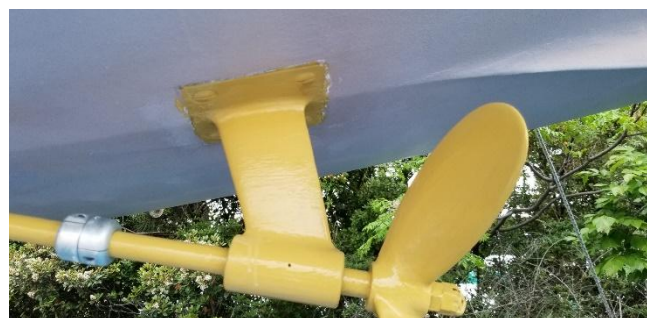
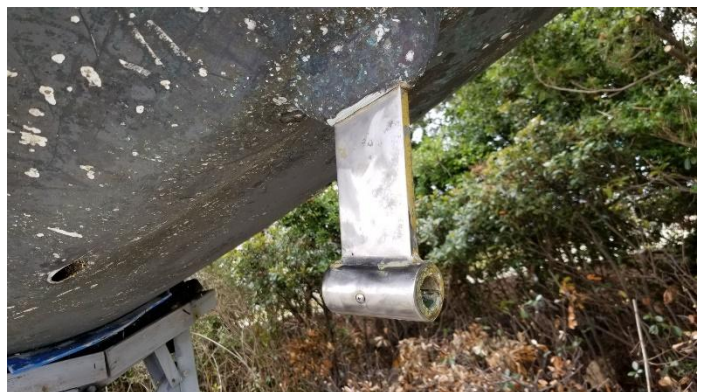
このヨットは FRP 加工で固定されていて、過去にグラグラになった!? エポキシで固定して現在に至る!  
カットベアリングはシャフトにガタが出たら要交換!

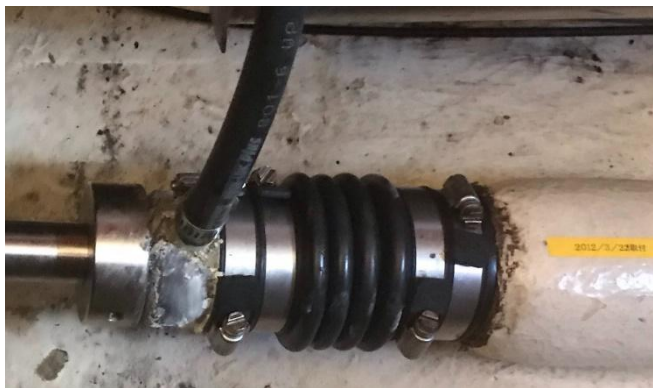
海水ポンプからの冷却で発売当初は画期的で、高価だ

が人気があった！

しかし、経年劣化でトラブルが多い、これは冷却水ホースから塩水漏れで塩が溜まっている！

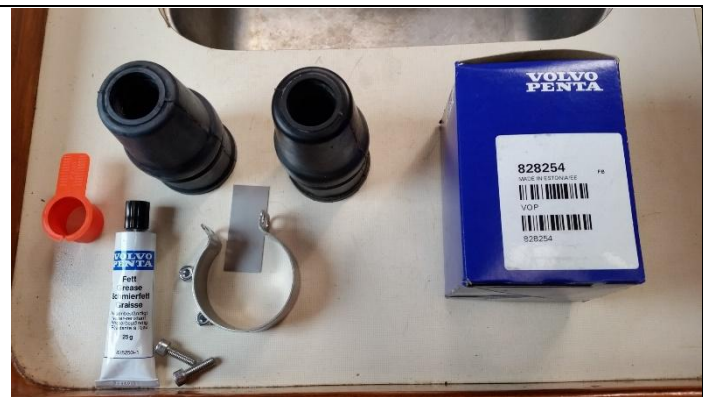
Volvo 製シャフトシール:安価で簡単な構造！

定期的にグリスの注入が必要です。

上の左は経年劣化して右の新品に交換！

(グリス注入しても水漏れがある場合は経年劣化です)

グリスなどのメンテナンスキットが付いています！
