## 水のトラブル！：エンジン編 (2020年3月)

## ヨット整備勉強会

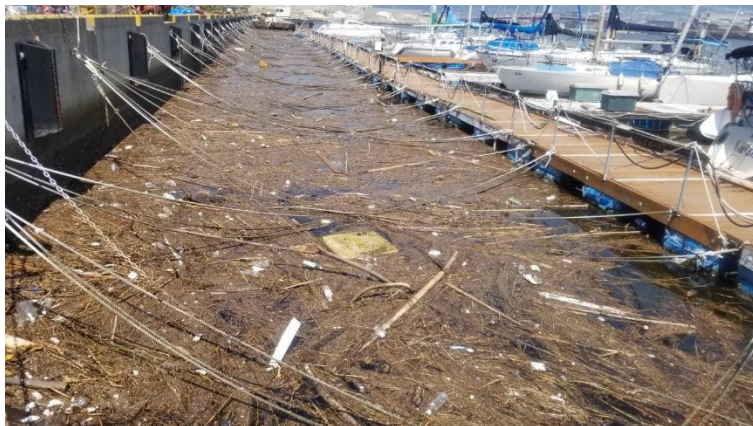
- \* 冷却水：西宮の海面は浮遊物が多く、排気管からの冷却水の出が悪いトラブルが多発しています！  
特に台風直後や大雨で近隣の河川が氾濫した後などは、出航できない程のゴミが集まってきます！  
(写真：2018年台風24号で大量のゴミが押し寄せてきました！)

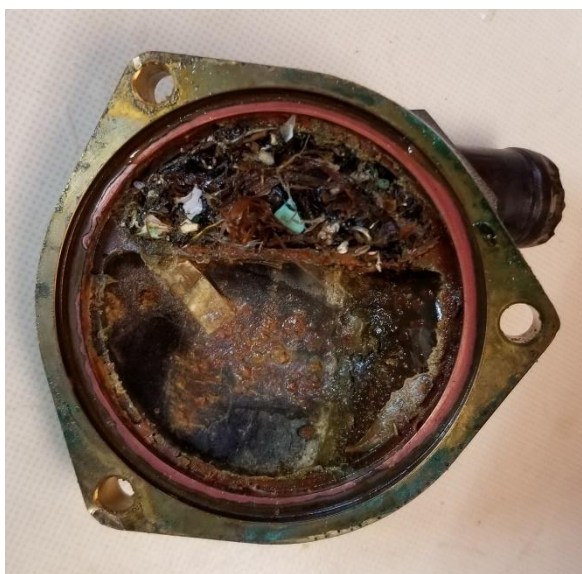
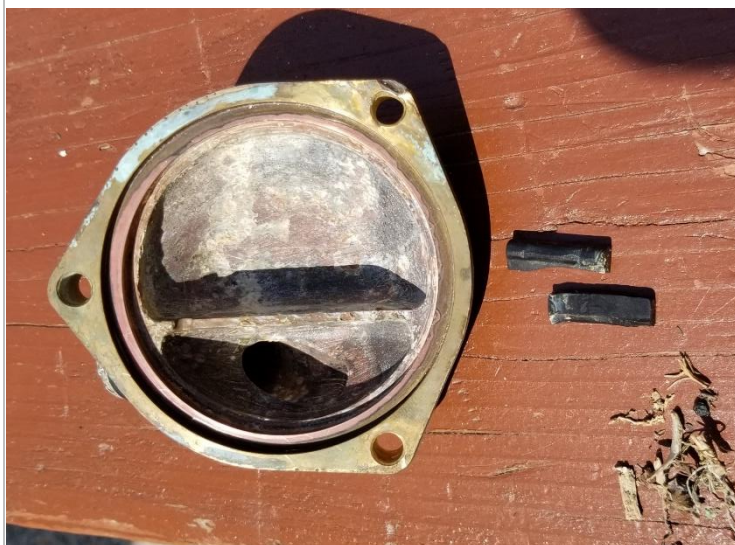
- ・主な目詰まりは・・・直接冷却ではサーモスタット入り口、関節冷却では熱交換器（通称レンコン）入り口です。  
取り外してきれいに掃除しましょう、ホース内も塩詰まりを起こしている場合もあります。  
(写真：間接冷却の熱交換器は入り口)

インペラの破片が原因で小さなゴミが溜まってました！

海水取り入れ口はカキの付着、ビニールを吸入、クラゲの付着などの他に、細かいゴミは遠慮なく侵入してきます！  
・・・ゴミがインペラを通過してエンジンの各所に目詰まりを起こします・・・

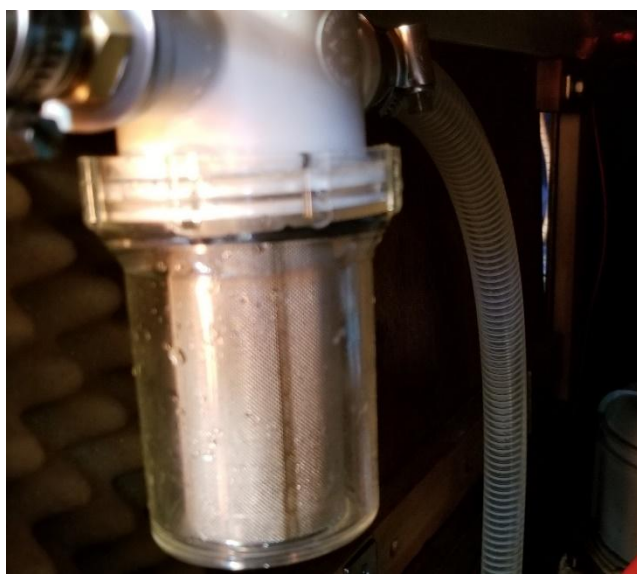
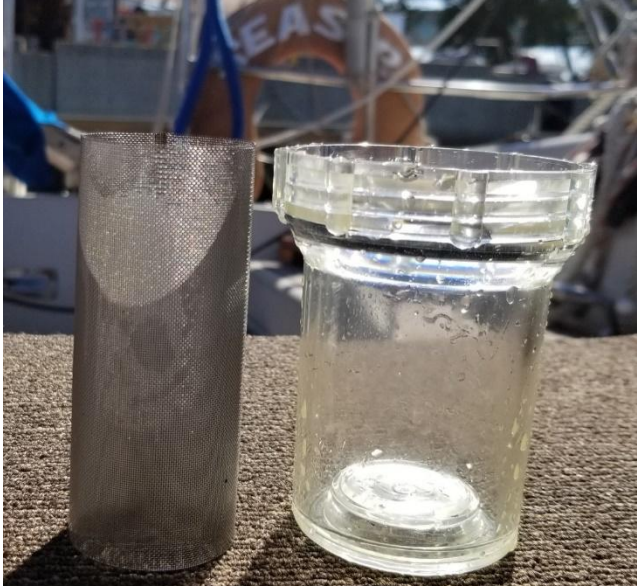
#### \* Shurflo (米国製)

| <p>設置例: Seasir</p> | <p>メッシュの細かさと材質が Seaflo (中国製) と違う!</p> |

・海水トレーナー商品は格安の Seaflo (中国製: 薬1500円~3000円)、ブランドの Shurflo (米国製: 6000円~8000円) などがあります! 違いはメッシュの質と目の細かさです! (写真中)、またホース径に合う物を選択してください。(どちらも Amazon で購入出来ます)

・・・格安の Seaflo 製を使用する場合は、ステンレス製の細かい目の網(網戸用など)を加工して内側に入れることをお勧めします。

・施工: 難しくありません、キングストーンコックから海水ポンプのホースを切るか新たに追加して、取付位置を吃水から上に設置する。

WL 以上にすれば例えこのポンプのホースが外れたり、破壊しても浸水は免れるかもです! (設置例: 写真右)
